**CALIDAD DEL AGUA MEDIANTE LA CARACTERIZACIÓN FÍSICA, QUÍMICA Y
MICROBIOLÓGICA DE LA QUEBRADA ESPINAL, ESPINAL – TOLIMA**

**Universidad de Cundinamarca
Seccional Girardot
Ingeniería Ambiental
2017**

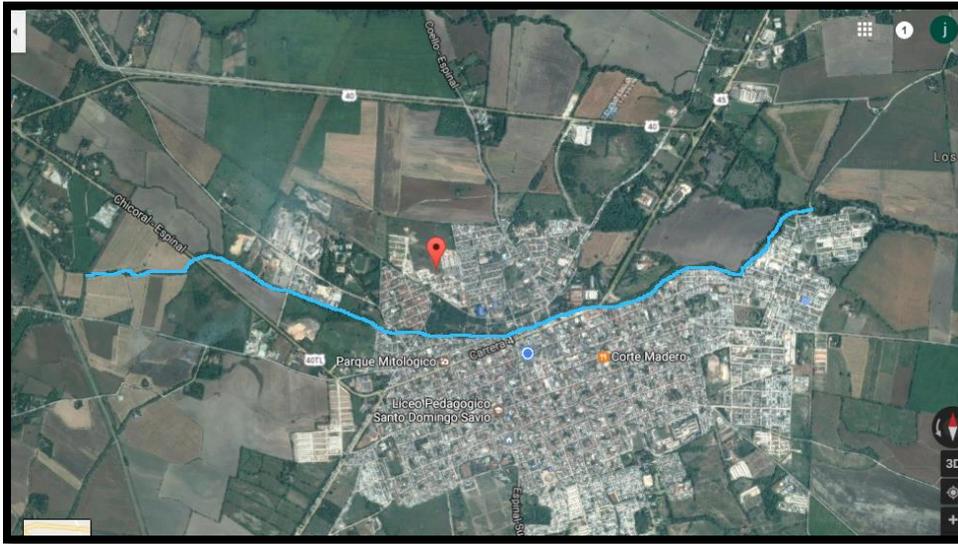
Figura 1. Longitud de la Quebrada Espinal (Color azul) y su paso por el casco urbano

El municipio de Espinal está localizado en la parte central del departamento del Tolima. La Quebrada Espinal, Espinal - Tolima, tiene un recorrido de 20 kilómetros. Nace en el sitio conocido como Dindalito, vereda del Espinal y va a desembocar en el sector de Guayabal, sobre el río Magdalena (Castellanos , 1998).

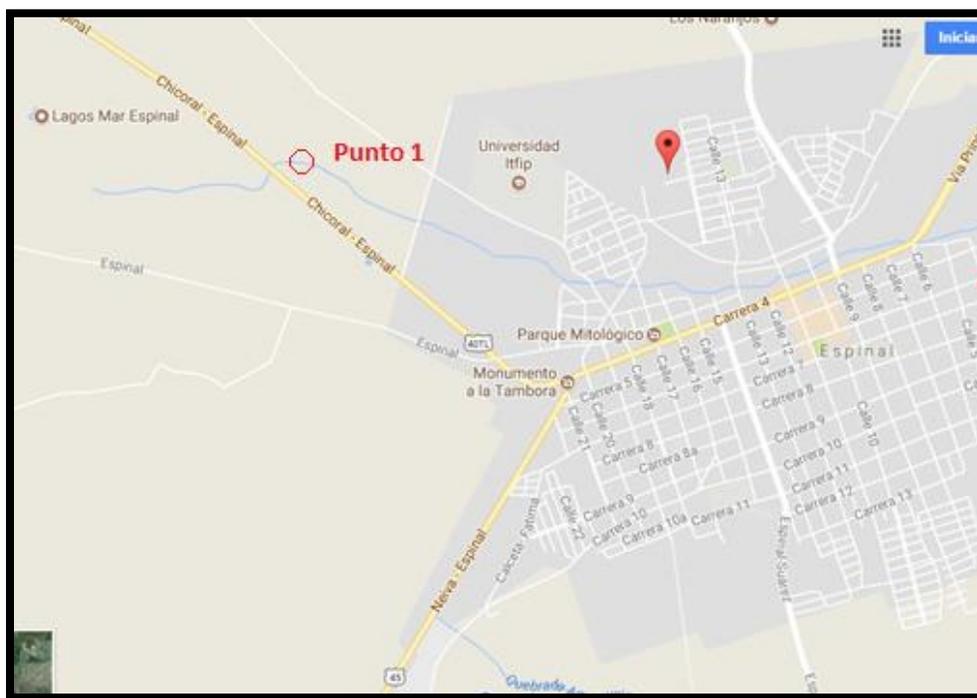
Figura 2. El punto N°. 1, corresponde a la muestra de agua superficial natural de la Quebrada Espinal Ubicado en la vía panamericana antes de la zona Franca (Molinos – arroceras) y casco urbano del municipio del Espinal – Tolima

Descripción del lugar	Hora (toma	Coordenadas	
	de muestra)	E	N
Punto No. 1.	2:30 pm	74°54'20.5"	4°09'27.3"
Punto No. 2.	3:30 pm	74°53'14.6"	4°09'10.1"
Punto No. 3.	4:15 pm	74°52'11.8"	4°09'34.5"

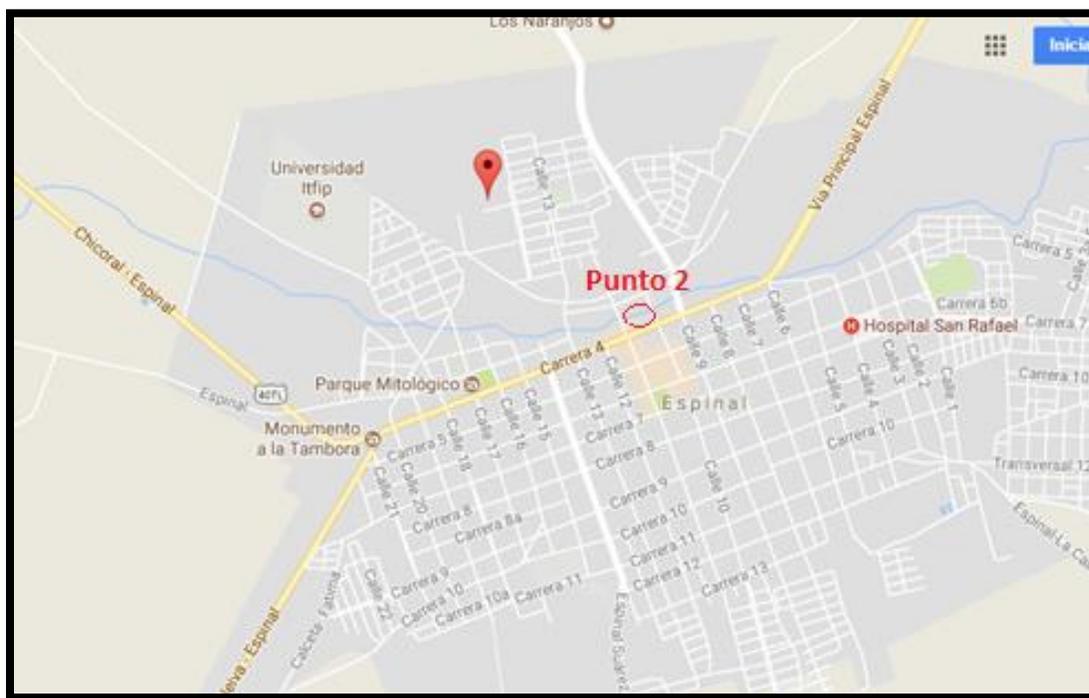
Figura 3. El punto N°2, corresponde a la muestra de agua superficial natural de la Quebrada Espinal ubicado en un predio sobre la calle 11 del casco urbano del municipio del Espinal – Tolima

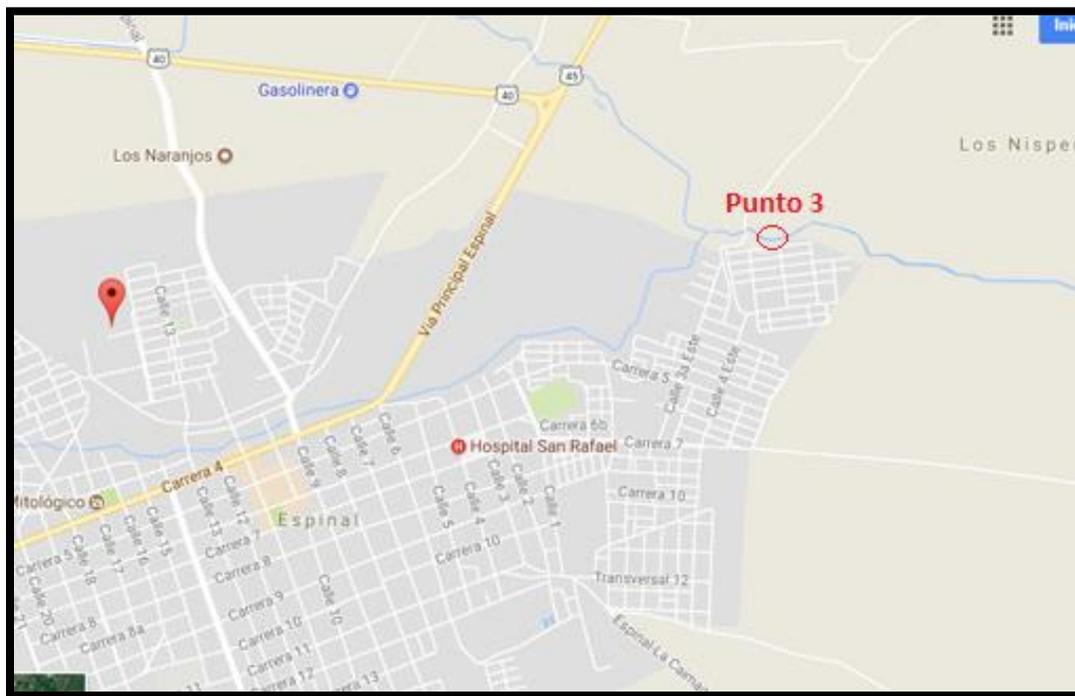
Figura 4. El punto N°3, corresponde a la muestra de agua superficial natural de la Quebrada Espinal ubicado en el camino hacia vereda Montalvo, parte final del casco urbano del municipio del Espinal – Tolima

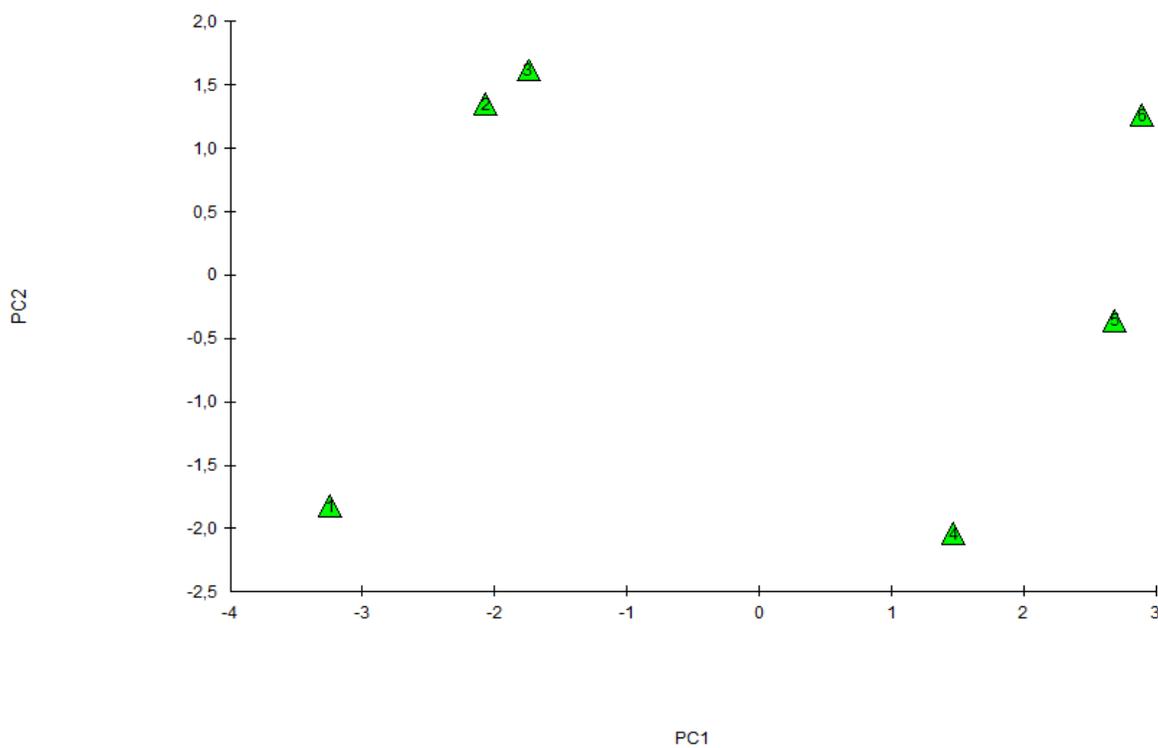
El análisis de componentes principales (PCA), indica que la concentración de nutrientes en cada época es diferente (Grafica 1), señalando que la época seca (1-2-3) se ve influenciada por solidos totales y la época lluviosa (4-5-6) por el Amonio; cabe resaltar que los dos componentes principales inciden en el punto 1 de la época seca y que en los puntos 5 y 6 de la época lluviosa son intervenidos por un tercer componente principal (pH, Nitritos).

Grafica 1. Concentración de nutrientes en dos (2) épocas del año. Los puntos 4, 5 y 6 son los mismos puntos 1, 2 y 3 de la época lluviosa

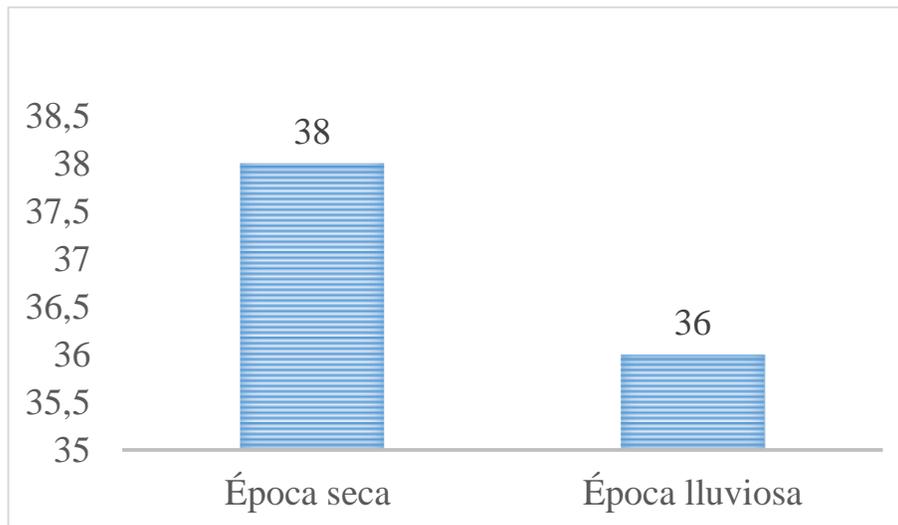
El promedio del Índice de Calidad de Agua para cada época no presenta mayor variación entre ellas (Gráfica 2), lo que indica que la Quebrada se encuentra dentro de un rango de mala calidad, independientemente de la lluvia o sequía.

Grafica 2: Promedio del ICA para cada época

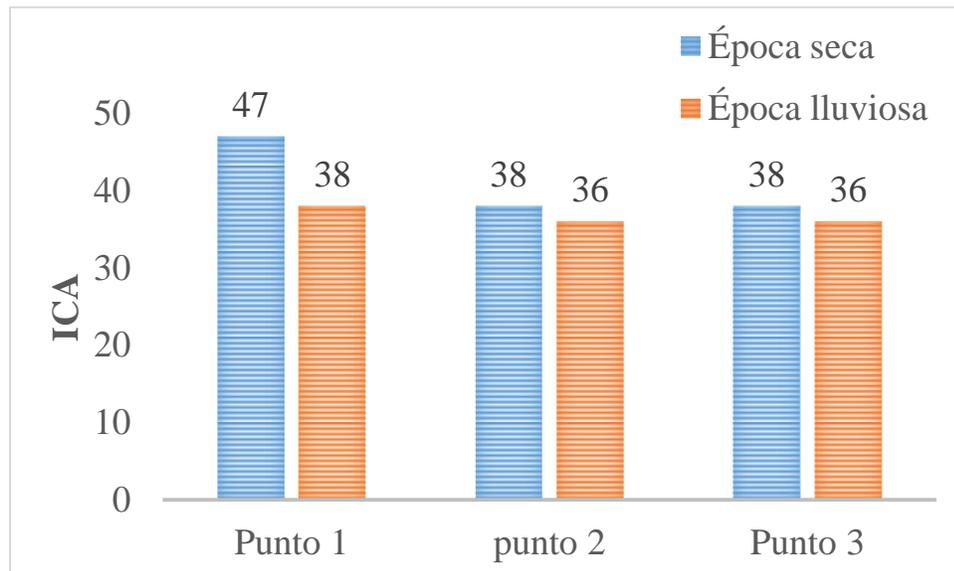
El ICA en los puntos analizados muestra un porcentaje de 36 a 47, ubicándose según el ICA – NSF como un cuerpo de agua de mala calidad (Gráfica 3).

Gráfica 3. Comparación del ICA para cada época con sus respectivos puntos de muestreo

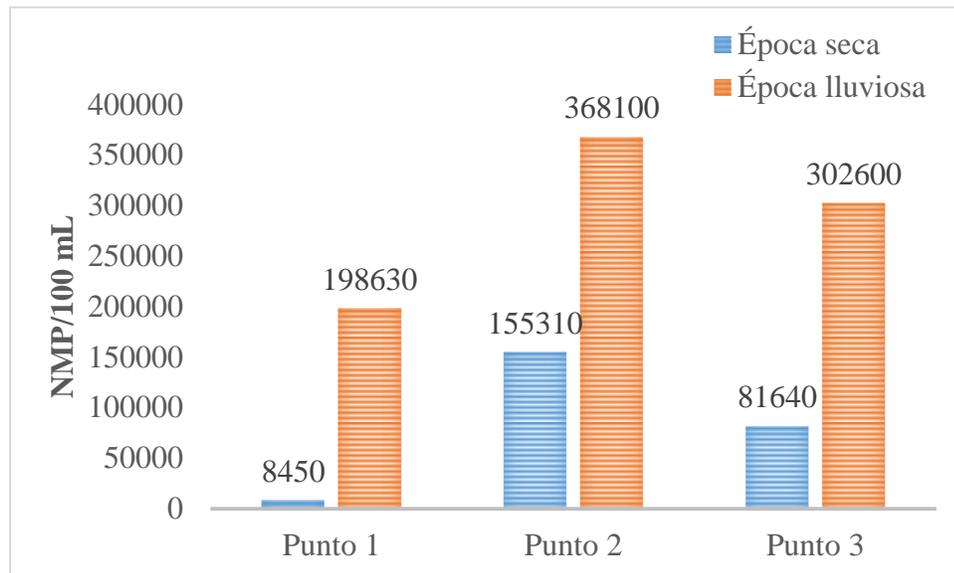
En cuanto a los parámetros microbiológicos analizados, se pudo observar una alta contaminación por Enterobacteriaceae en el punto N° 2, basados en las coliformes totales, siendo esta más relevante en época lluviosa en comparación con el punto N°3 y N°1, que aunque son menores que el anterior punto mencionado, se evidencio contaminación. Aun así, en todos los puntos se presenta concentraciones considerables que indican la presencia de vertimientos de aguas residuales durante todo el recorrido de la Quebrada (Gráfica 4)

Gráfica 4. Concentración de Coliformes totales en los tres puntos de la Quebrada Espinal

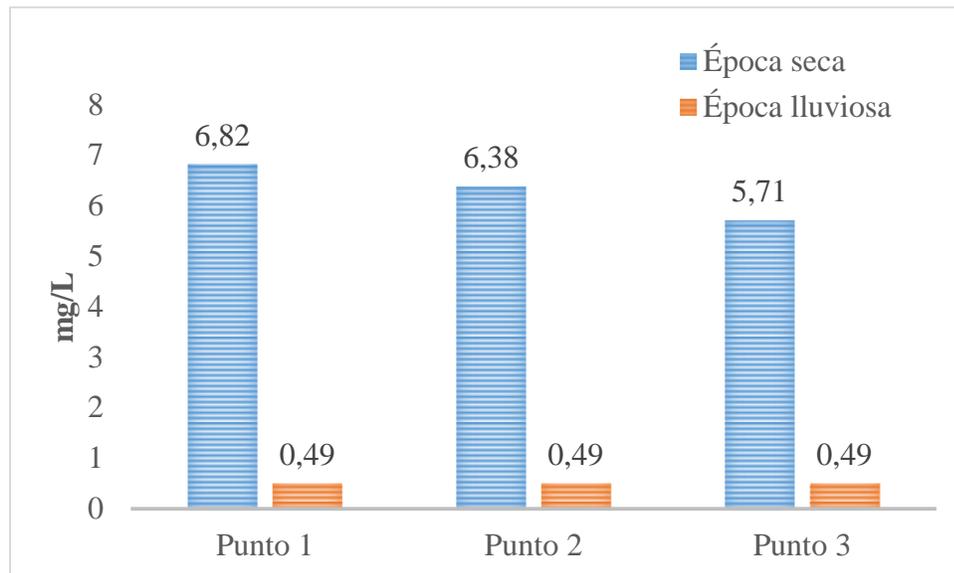
La concentración de Nitratos en época lluviosa se observa superior a los valores de época seca, su valor no excede los límites máximos aceptables de acuerdo a la Resolución 2115 del 22 de junio del 2007, sin embargo, se encontró materia orgánica nitrogenada en el curso de la Quebrada (Gráfica 5).

Gráfica 5. Concentración de Nitratos en los tres puntos de la Quebrada Espinal

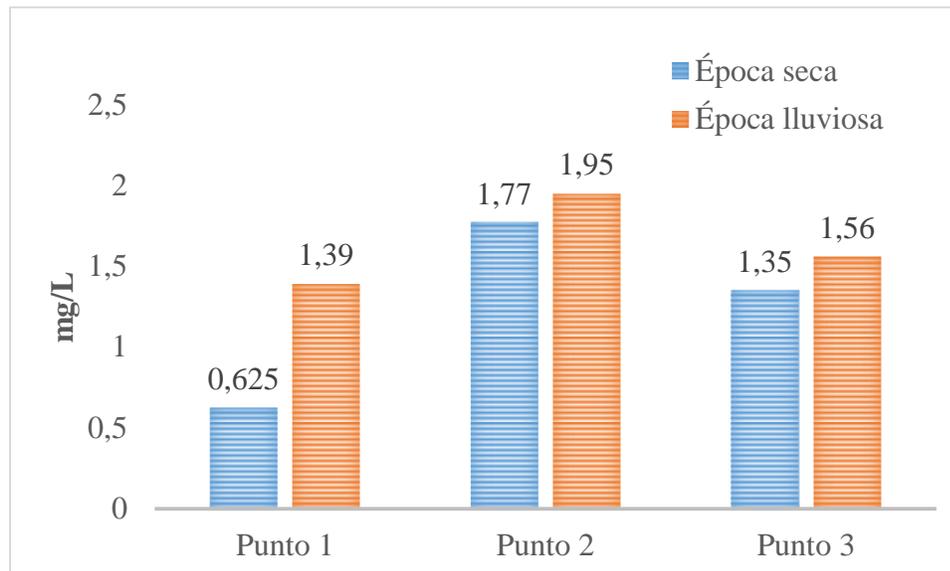
En general los valores de fosfatos se presentaron más altos en época lluviosa con un valor máximo de 1,95 mg/L en el punto N°2, excediendo los límites máximos aceptables en sus dos épocas según la normatividad vigente (Gráfica 6)

Gráfica 6. Concentración de Fosfatos en los tres puntos de la Quebrada Espinal

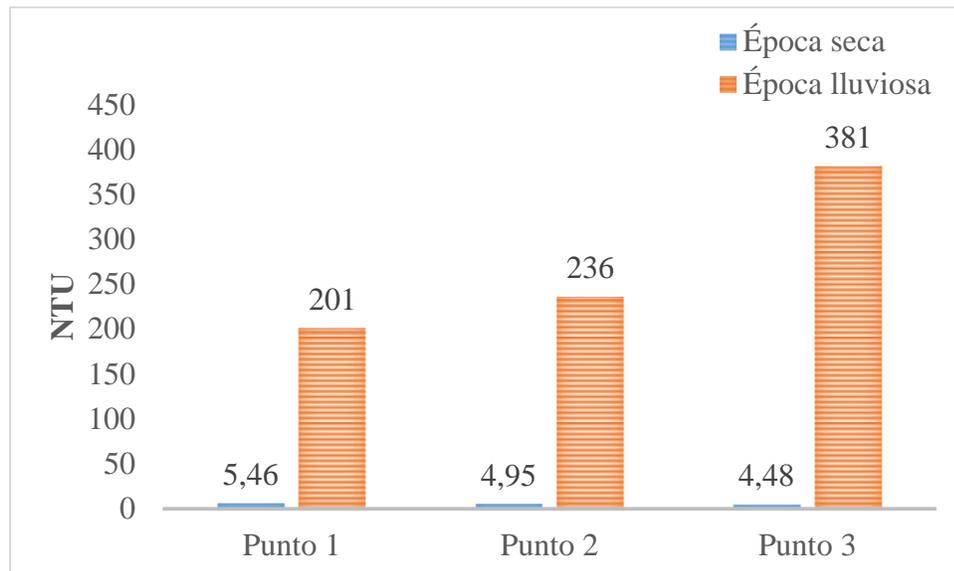
Los mayores valores de turbidez se presentaron en época lluviosa, principalmente en el último punto de muestreo N°3, el cual muestra un valor de 381 NTU, un valor bastante alto debido a la cantidad de sólidos suspendidos, sedimentables y totales disueltos contenidos en la muestra. Aunque los valores obtenidos en época seca son relativamente bajos, sobrepasan los límites máximos aceptables por la resolución 2115 del 22 de junio de 2007, ubicándola en el rango de una fuente muy deficiente (Gráfica 7).

Gráfica 7. Concentración de Turbiedad en los tres puntos de la Quebrada Espinal

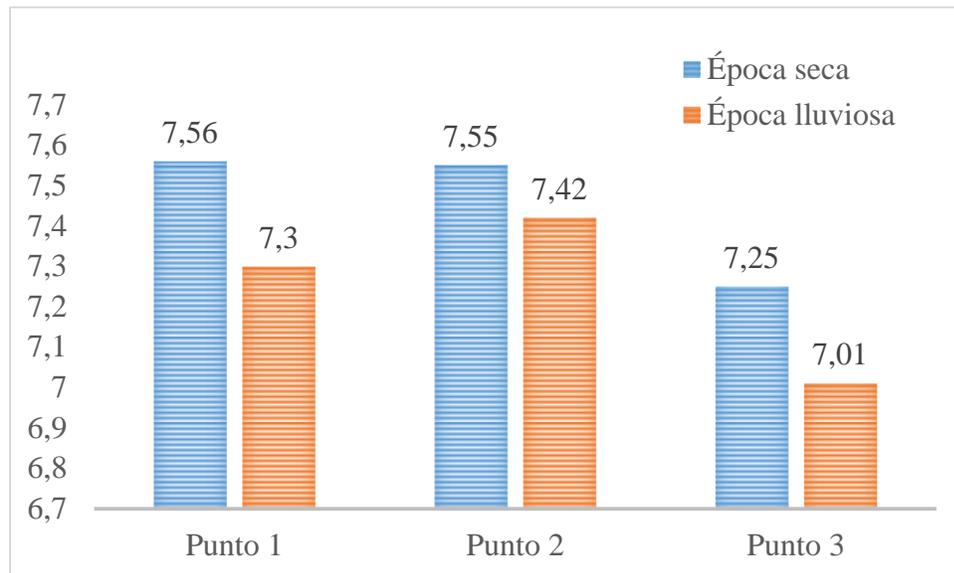
Se observa en la gráfica 8, que en todas las estaciones los valores del potencial de Hidrogeno fueron muy similares, presentándose los más altos en época seca, pero en general la Quebrada se encuentra moderadamente básica, conservándose dentro del rango admisible para aguas naturales y para la vida acuática.

Gráfica 8. Concentración de pH en los tres puntos de la Quebrada Espinal

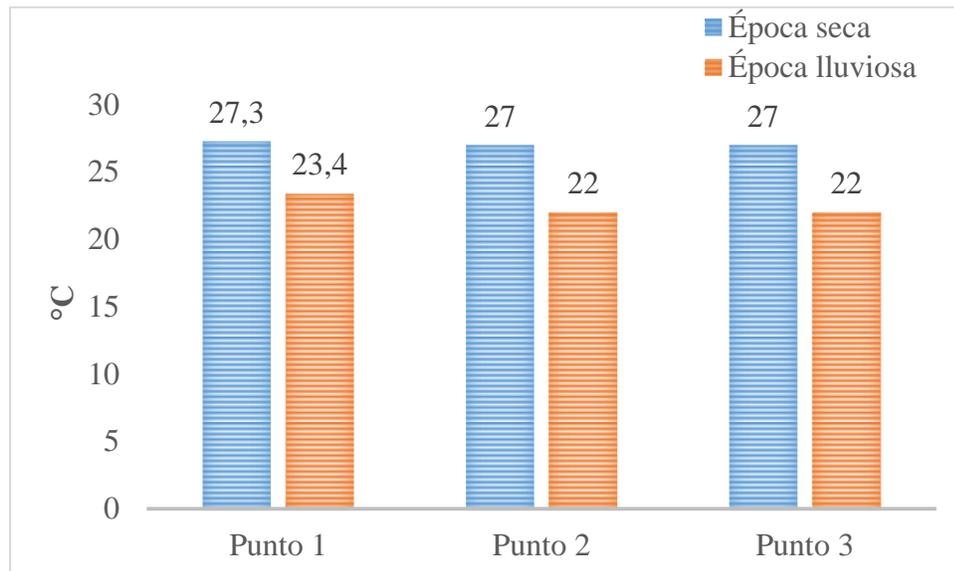
Los valores de temperatura se vieron influenciados por consecuencia de la altura sobre el nivel del mar y la época de muestreo, donde se evidencia temperaturas templadas en época lluviosa (Gráfica 9).

Gráfica 9. Concentración de temperatura en los tres puntos de la Quebrada Espinal

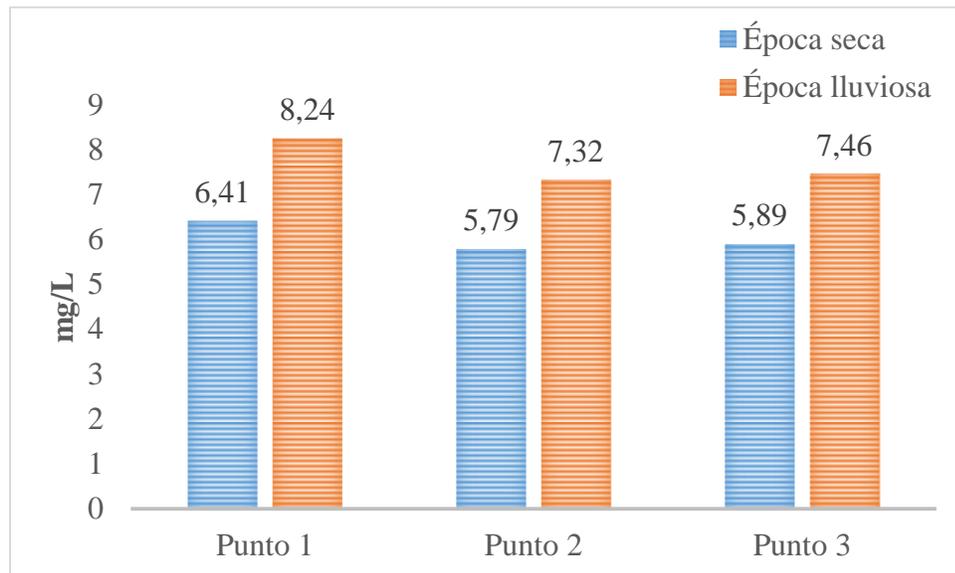
La concentración de oxígeno disuelto, está directamente ligado con la temperatura y presión atmosférica. Los valores más altos se encuentran en época lluviosa en comparación con la época seca, los cuales exceden los límites máximos aceptables por la normatividad (Gráfica 10).

Gráfica 10. Concentración de Oxígeno Disuelto en los tres puntos de la Quebrada Espinal
